Schroefas buiten gland

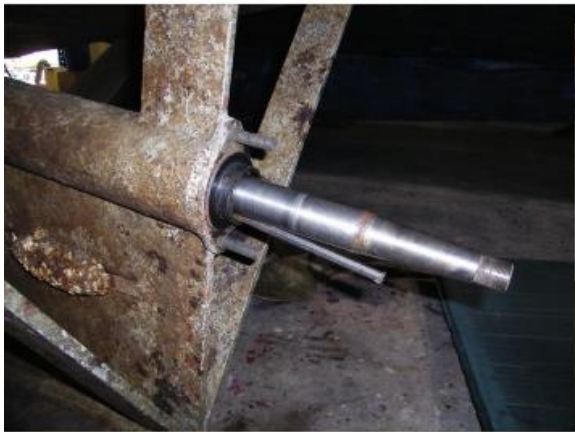
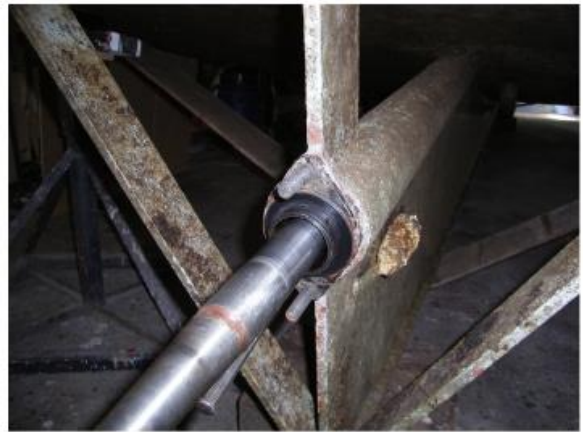
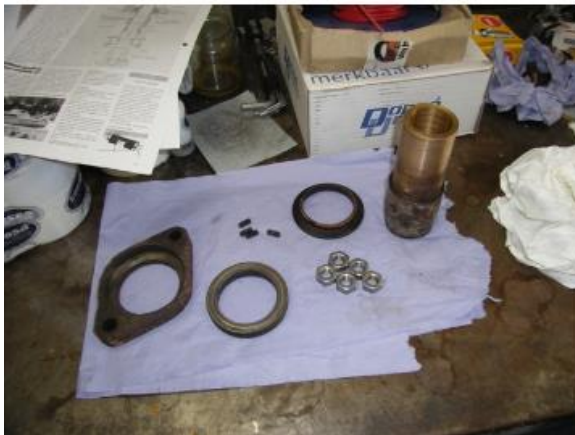
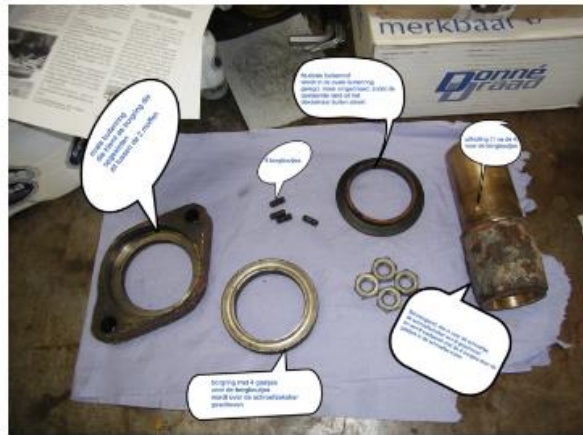
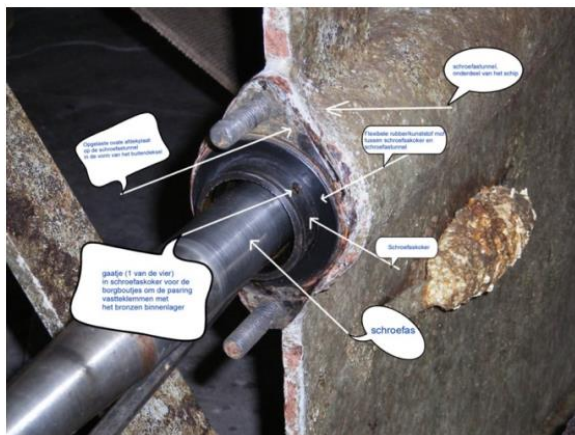
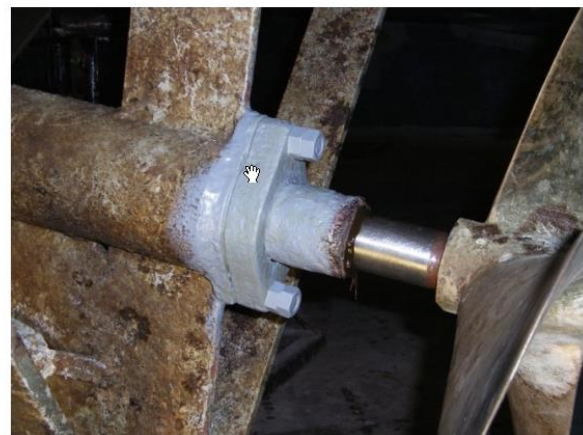
Borgboutjes in borgring los geraakt, waardoor de messing lagerbus uit de schroefaskoker naar achteren is verschoven op schroefas, constructie flexibel achterlager. Revisie 'flexibele' ophanging van schroefaskoker in schroefastunnel.
