Geluid- en trillingsbestrijding

Bert Hovener, m.s. "Toermalijn"

Inleiding

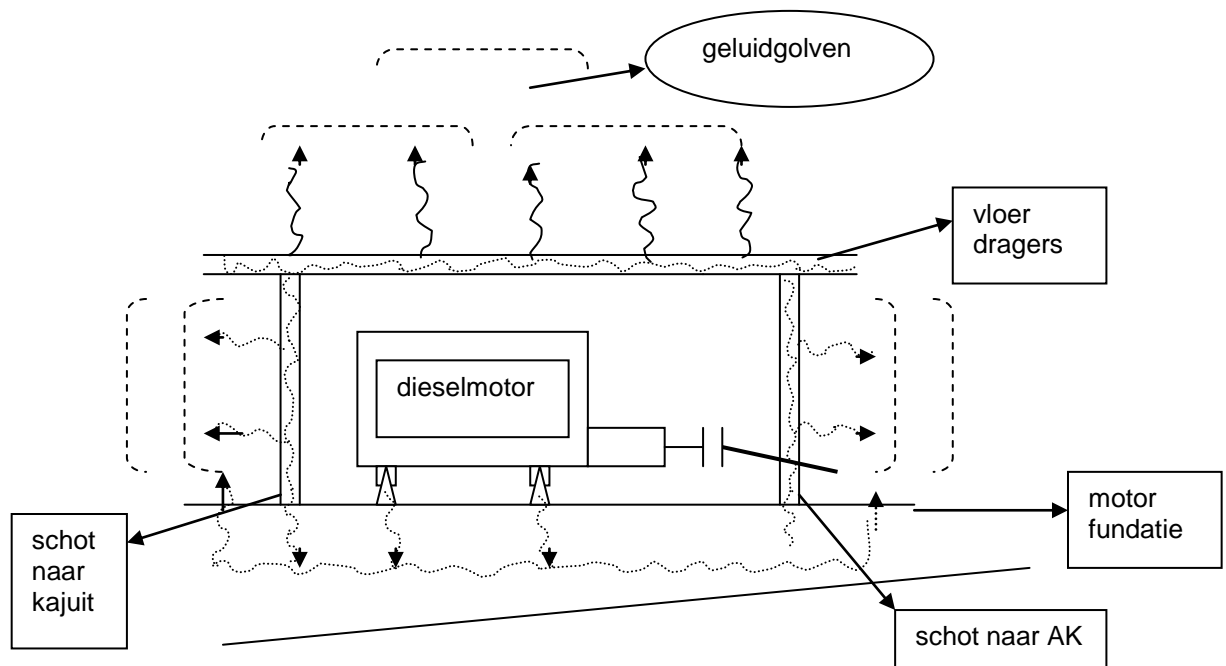
De motor (maar ook b.v. de keerkoppeling, schroef, besturingskabels etc) draagt trillingen over op het casco, motorkamerschotten, vloerdragers, in mindere mate ook als de motor op trillingsdempers staat. De trillingen planten zich in het casco voort en zijn overal in het schip weer als geluid hoorbaar (doordat door trillende casco-delen weer lucht in trilling brengt) (zie figuur 2)

Figuur 2: Voorbeeld van een motor die contactgeluid veroorzaakt
