Revisie Jabsco koelwater impeller pomp

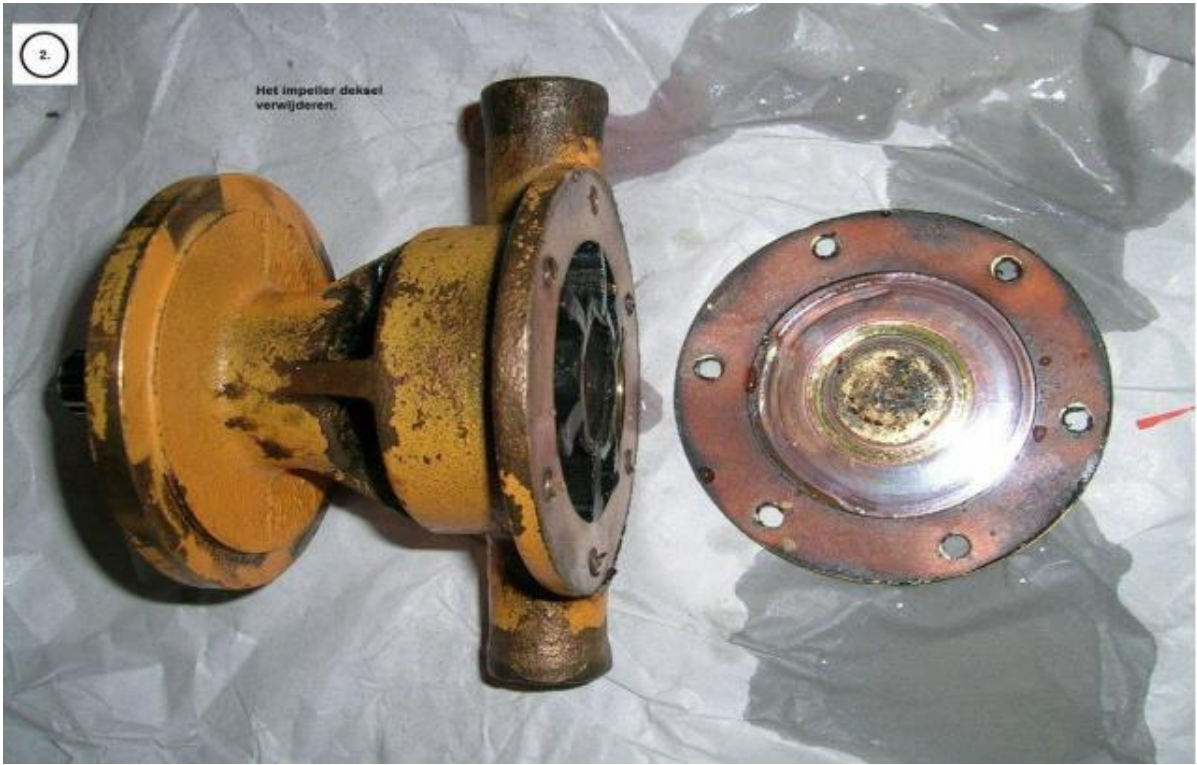
2.

Het impeller deksel
verwijderen.

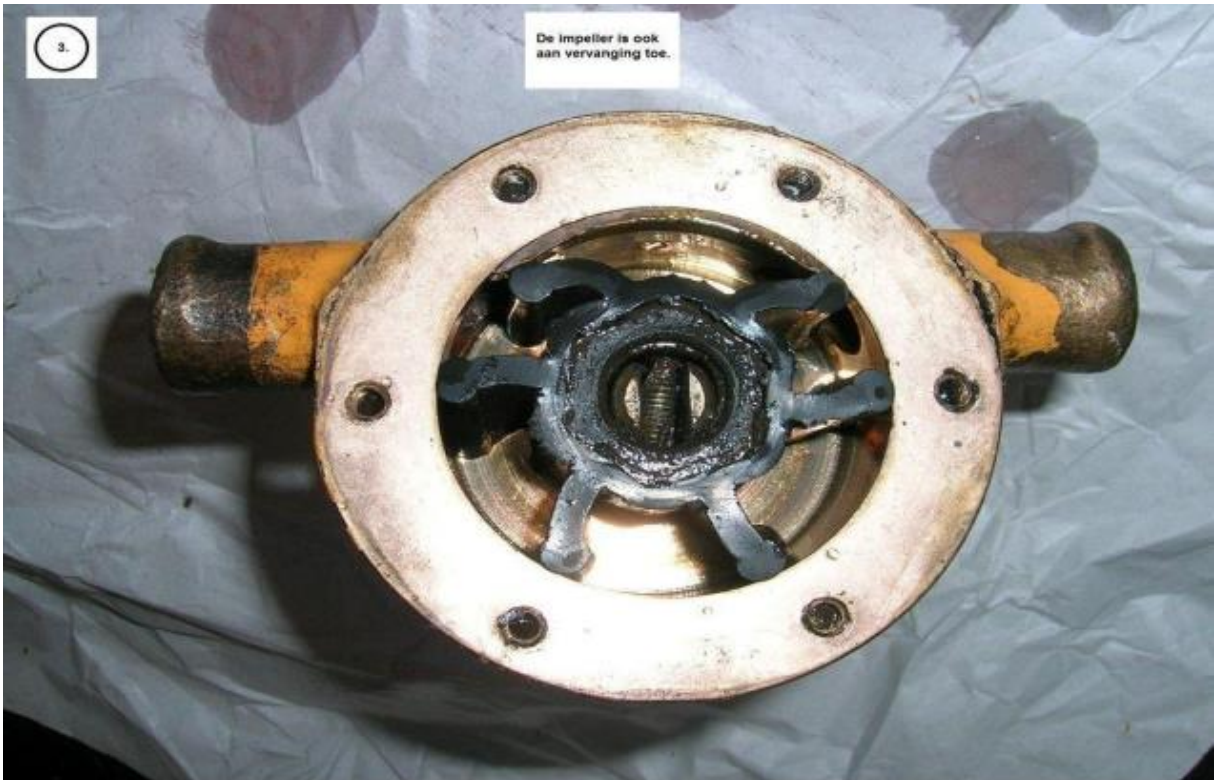
3.

De impeller is ook
aan vervanging toe.

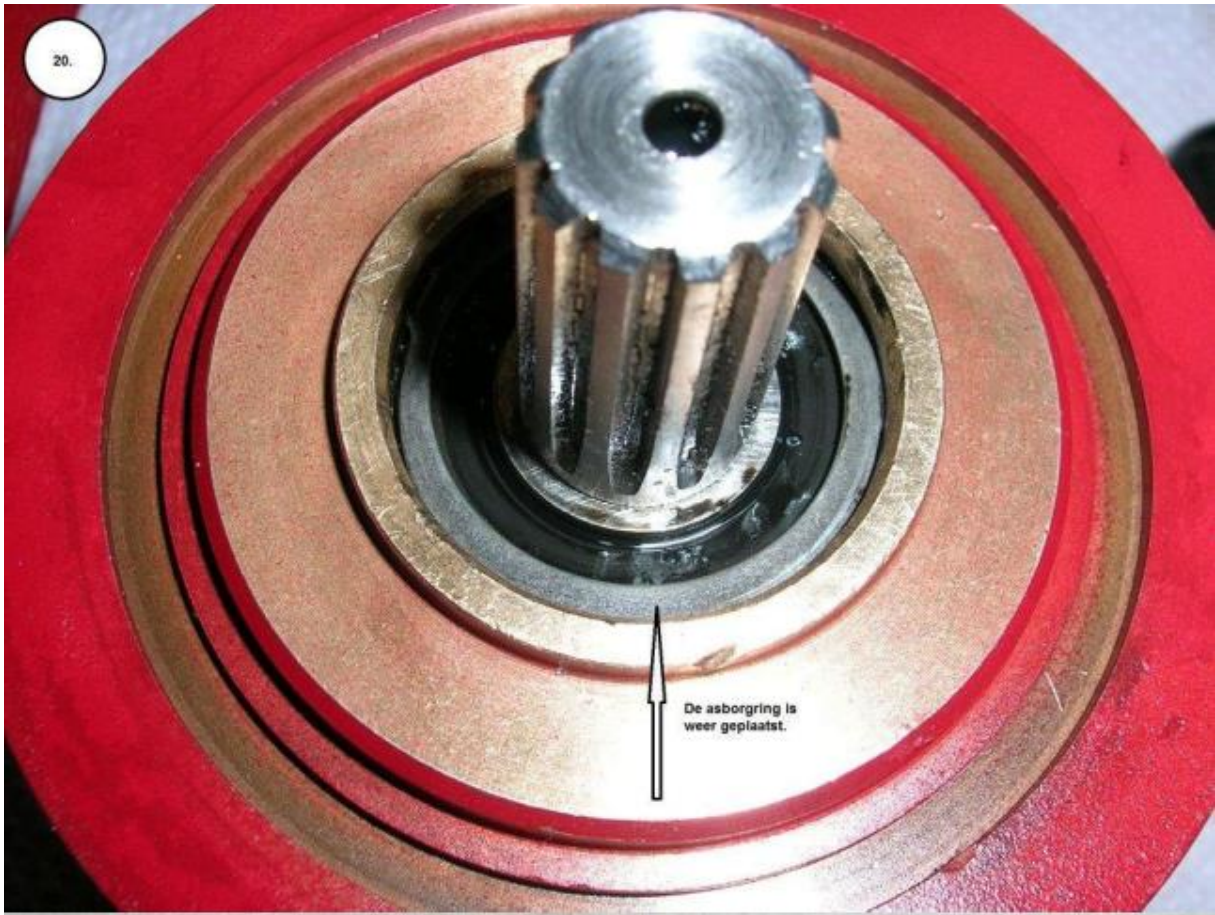
20.

De asborgring is
weer geplaatst.

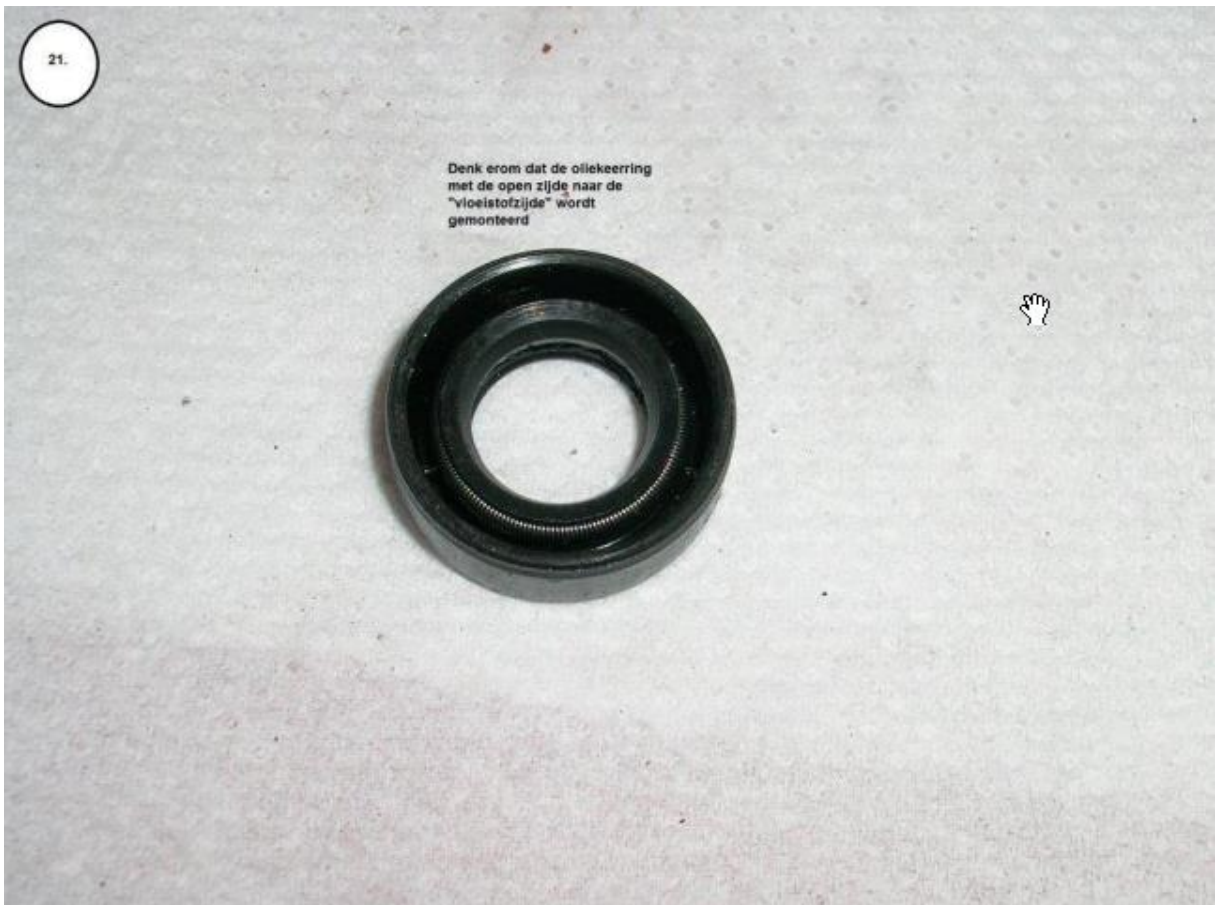
21.

Denk erom dat de oliekeerring
met de open zijde naar de
"vloeistofzijde" wordt
gemonteerd
